Ahşap Sektöründe Yangın Riski

Allianz

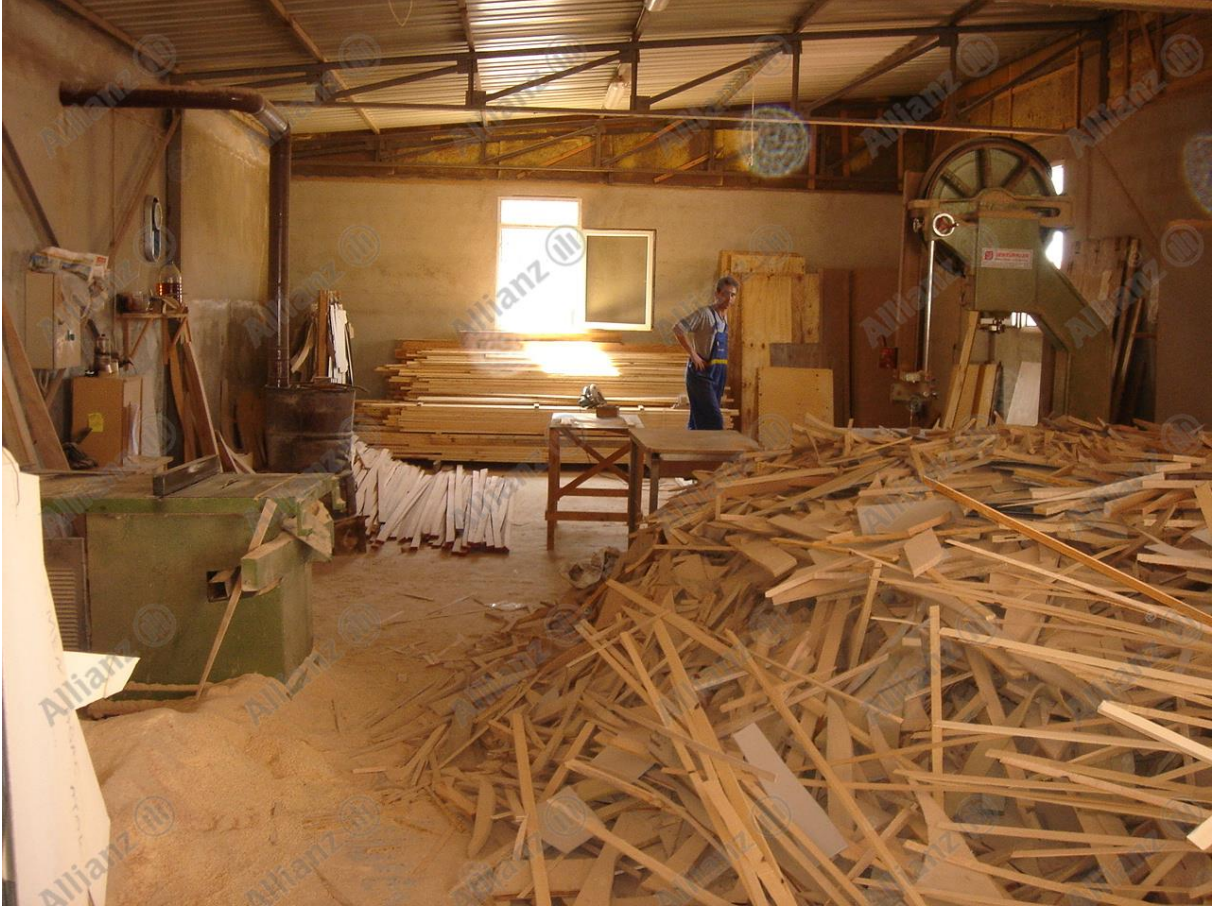
Resim 1: Düzensiz bir ahşap işletmesine örnek

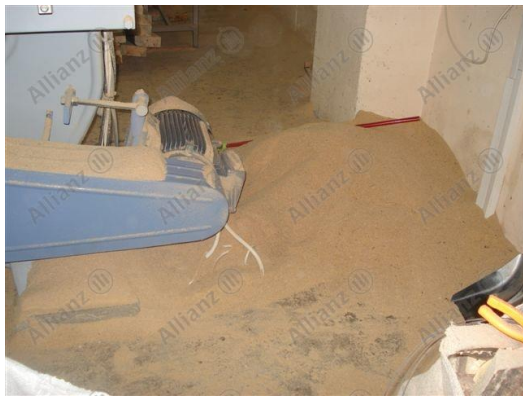
Birikmeye terk edilmiş talaş tozları

Ahşap, doğası gereği bilinenin aksine zor yanan ve yandığı zamanda üzerinde karbon tabakası oluşması sayesinde yangına uzun süre dayanabilen bir maddedir. Ancak özellikle kesim vb. işlemler sonucunda çıkan artık ve talaş tozları son derece kolay tutuşabilen hale dönüşmektedir. Bu nedenle bu talaş artıkları mümkünse bina dışında özel bir alanda veya ayrı bir bölümde depolanmalı ve düzenli aralıklarla tesis dışına atılmalıdır.

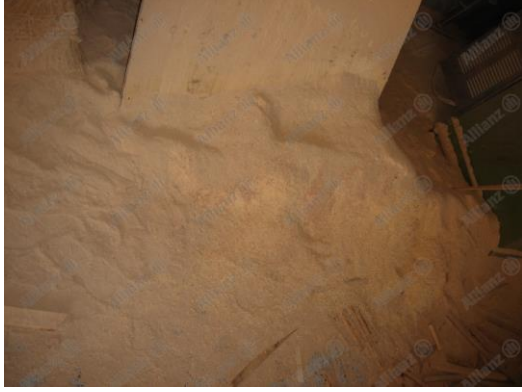
Birikmeye terk edilmiş talaş tozları

Ayrıca gelişen teknoloji ile birlikte otomatik olarak talaş emen sistemler de sıkça kullanılmaya başlanmıştır.

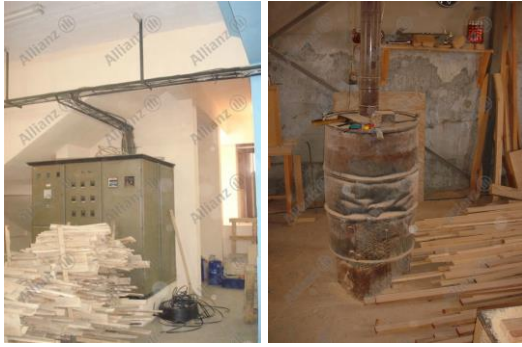
Isı kaynaklarına yakın depolama

Önemli ölçüde ısı kaynağı oluşturan özellikle elektrik panoları ve sobalara yakın konumda yanıcı madde depolaması yapılmamasına özen gösterilmelidir. Aksi halde meydana gelecek ufak bir kıvılcım veya yüksek ısı neticesinde tutuşma ve sonrasında yangın meydana gelebilir. Ayrıca talaşlı sobalar yerine alternatif ısıtıcılar kullanılması önerilir.

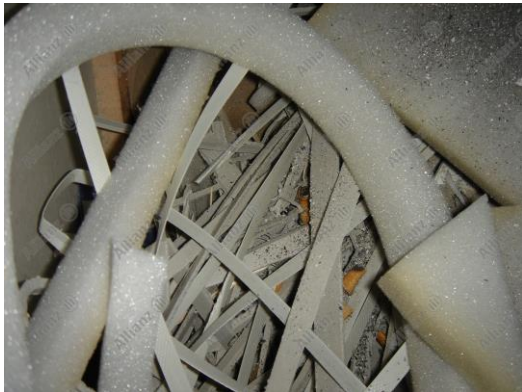
Kontrolsüz sigara içilmesi

Kontrolsüz sigara içilmesi maalesef ülkemizde meydana gelen yangınların büyük bölümünün nedeni olarak gösterilmektedir. Bu nedenle kontrolsüz sigara içilmesi ve izmaritlerin gelişigüzel bir şekilde yanıcı maddelerin atıldığı çöp kutularına atılması önlenmeli, sigara içilebilmesi için uygun standartlarda izole edilmiş özel bir alan oluşturulması önerilir.

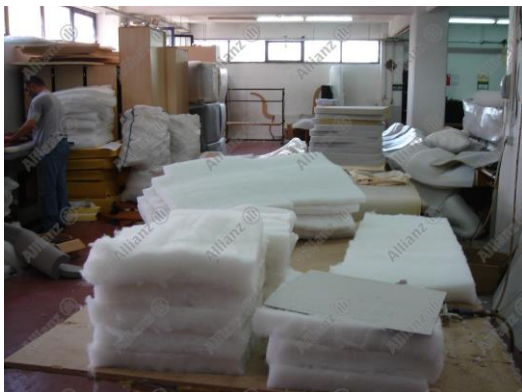
Gelişigüzel sünger kullanımı

Proses sırasında, ahşapa kıyasla son derece yüksek yanıcılık özelliğine sahip sünger, elyaf vb. yardımcı madde kullanımı mevcut ise bu maddelerin düzenli bir şekilde depolanmasına dikkat edilmeli, yapıştırma ve montaj işlemlerinde gereken önlemler alınmalı ve atıklarla ilgili olarak düzgün bir prosedür uygulanmalıdır.

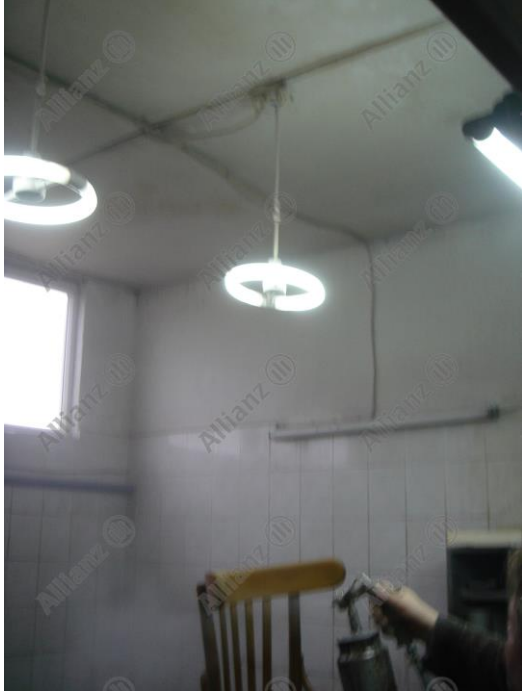
Uygun olmayan koşullarda yapılan boyama

- Özellikle boyama yapılan bölümdeki havalandırmanın uygun standartlarda olması sağlanmalıdır. Zira buhar fazında yanıcı olan parlayıcı sıvıların hava ile karışımlarının kritik seviyeye gelmesinin önlenmesi parlama riskini azaltıcı en temel konudur.
- Yine bu ortamdaki elektrik tesisatının en azından etanj (kablo giriş çıkışları, armatür ve elektrik panoları tamamen izole edilmiş) ideal olarak ex-proof özellikte olması gerekmektedir.

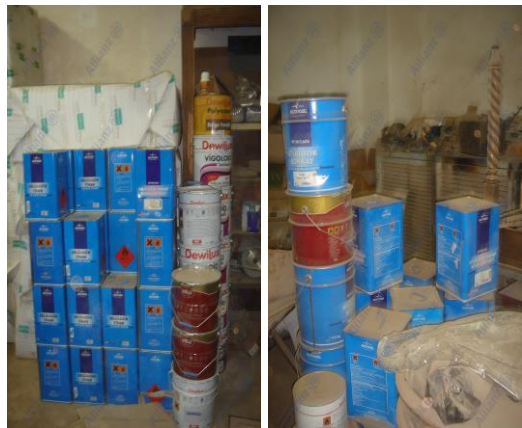
Kötü koşullarda parlayıcı madde depolanması

Kullanılan boya, vernik vb. parlayıcı maddelerin mutlaka ağızları kapalı olarak tercihen çelik dolaplar içinde depolanması önerilir. Ayrıca olası devrilme riskine karşı üst üste istiflenmesi sınırlandırılmalıdır.

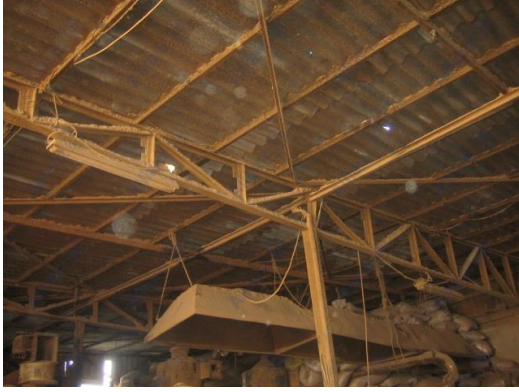
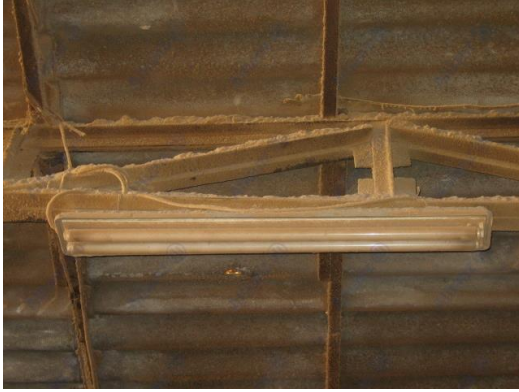
Bakımsız elektrik tesisatı -1-

Ahşap kesiminin yapıldığı, özellikle toz ve talaşın yoğun olarak bulunduğu bölümlerde kullanılan elektrik tesisatının tam anlamıyla izolasyonu sağlanmış (etanaj özellikte) olmalıdır. Etanj teriminden kasıt, bu bölümdeki elektrik panolarının kapakları ve uygun contalarla izole edilmesi, kablo giriş ve çıkışlarında uygun çapta rekorlar kullanılması yine aydınlatma armatürlerine uygun standartlarda kapak takılması, kablo girişlerinde uygun rekorlar kullanılması ve motoların ortamdan tam anlamıyla izole edilmiş olmasıdır.

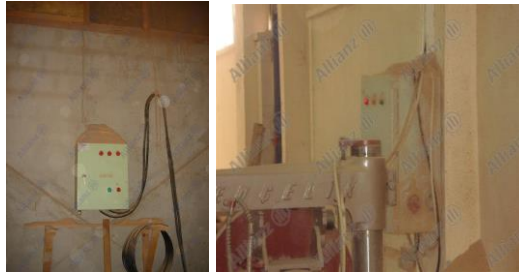
Bakımsız elektrik tesisatı -1-

Önemli bir yangın kaynağı oluşturan elektrik tesisatının periyodik bakımının yapılmasına özen gösterilmeli, özellikle elektrik panoları ve kabloları üzerinde talaş artığı ve toz birikiminin önlenmesi adına düzenli olarak temizlik yapılmalıdır.

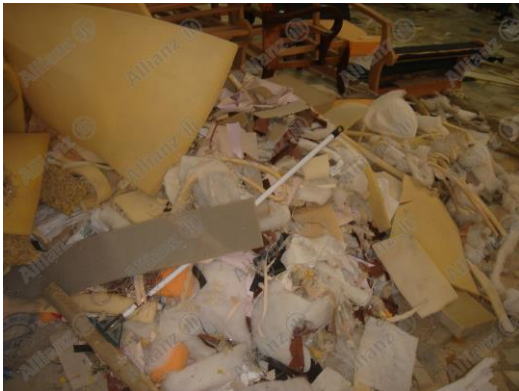
Gelişigüzel birikmeye terk edilen atıklar

Yangın yükü oluşturan bir diğer önemli konu sünger, elyaf, ahşap artıkları ve firelerinden oluşan atıklar ayrı bir alanda depolanmalı, en kısa sürede bina dışına çıkarılmalıdır. Bu konuyu düzenli olarak takip etmek adına atık prosedürü uygulanmalıdır.

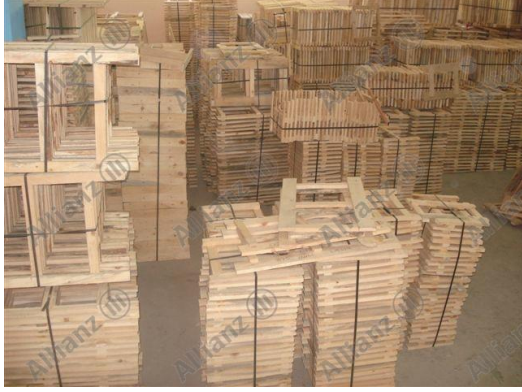
Mamül depolama

Ham madde ve mamül depolamasında, istifler arasında geçiş koridoru bırakılmasına ve istif yüksekliğinin tavadan 1-2 m aşağıda olmasına dikkat edilmelidir. Yine kapaksız aydınlatma armatürleri alt kısımlarına, özellikle de bu armatürler kapaksız ise depolama yapılmamasına özen gösterilmelidir.
