Termal Kamera Sistemleri

Allianz

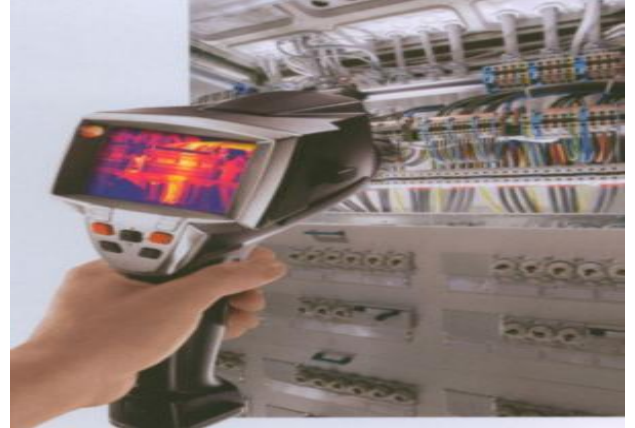
Termal Kamera Uygulaması

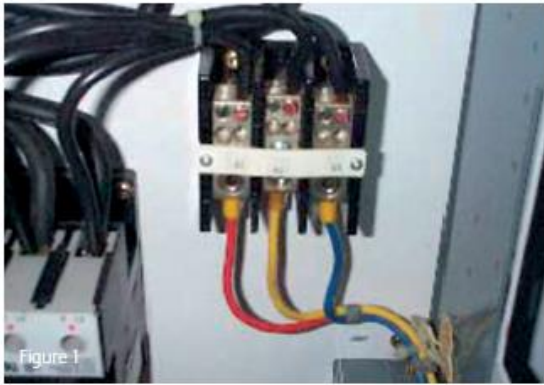
Normal Fotoğraf

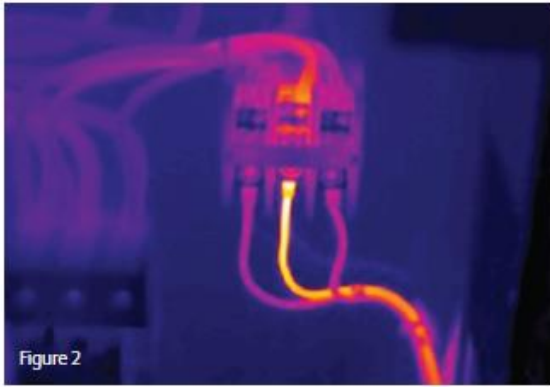
Termal Kamera (Isınan Kablo)

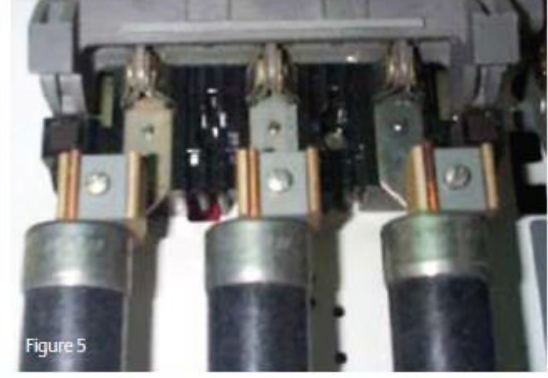
Normal Kamera
