Kumaş Geri Dönüşüm Prosesi ve Yangın Riskleri

Giriş:

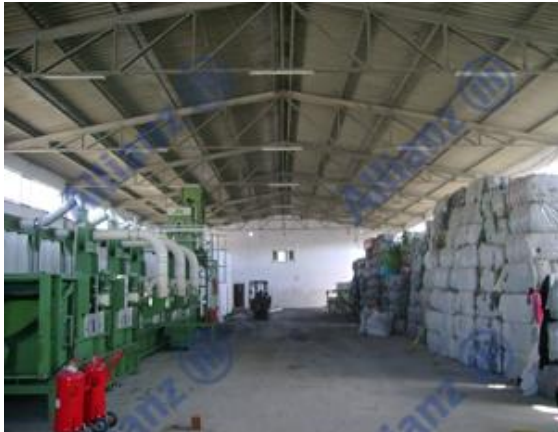
Resim 1 Kumaş parçalama makinesi

Atık kumaşların geri dönüştürülebilmesi için küçük parçalar haline getirilmesi gerekmektedir. Bu proses sırasında parçalama makinelerinde sık sık küçük yangınlar gözlenmektedir. Bunun sebebi atık içerisindeki metal parçalarının makinenin hareketli parçaları ile sürtünmesi sonucu kıvılcımların oluşması ve bu kıvılcımların küçük kumaş parçalarını tutuşturmasıdır.

Bunu önlemek için makine içerisine yerleştirilecek otomatik sprinkler veya manuel söndürücüler faydalı olacaktır. Özellikle karbondioksit (CO₂) gazlı sistemler çok uygundur. Bu sistem makine içerisinde gerekli gaz konsantrasyonu sağlayarak yangını boğma metoduyla söndürür. Ancak sistemin dezavantajı da bulunmaktadır;

gazın dışarıya kaçmaması ve makine içindeki gaz konsantrasyonunun azalmaması için kapakların sürekli kapalı tutulması, izolasyonun çok iyi olması gerekmektedir. Aksi takdirde sistem amacına ulaşamayacaktır. Ayrıca CO2 gazına alternatif gazlar da kullanılabilir fakat maliyeti nedeniyle en çok tercih edilen gaz CO2' dir.

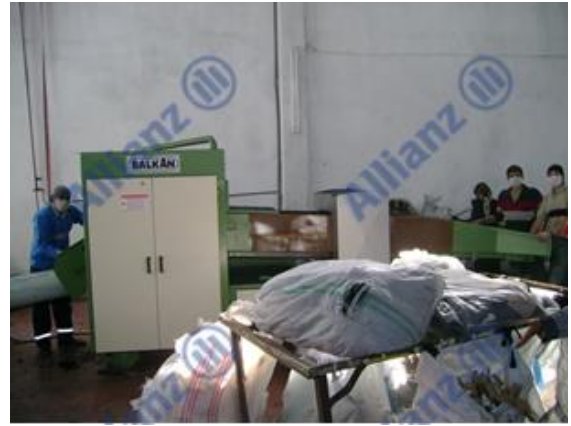
Resim 2 Kumaş geri dönüşüm tesisinden görünüm (balya makinesi)
