Kumaş Geri Dönüşüm Prosesi ve Yangın Riskleri

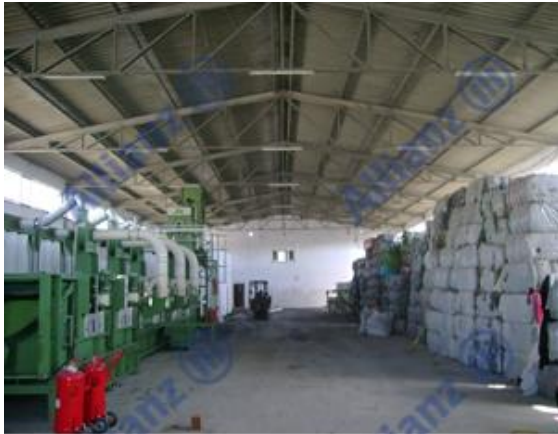
Resim 1 Kumaş parçalama makinesi

Atık kumaşların geri dönüştürülebilmesi için küçük parçalar haline getirilmesi gerekmektedir. Bu proses sırasında parçalama makinelerinde sık sık küçük yangınlar gözlenmektedir. Bunun sebebi atık içerisindeki metal parçalarının makinenin hareketli parçaları ile sürtünmesi sonucu kıvılcımların oluşması ve bu kıvılcımların küçük kumaş parçalarını tutuşturmasıdır.

Bunu önlemek için makine içerisine yerleştirilecek otomatik sprinkler veya manuel söndürücüler faydalı olacaktır. Özellikle karbondioksit (CO₂) gazlı sistemler çok uygundur. Bu sistem makine içerisinde gerekli gaz konsantrasyonu sağlayarak yangını boğma metoduyla söndürür. Ancak sistemin dezavantajı da bulunmaktadır;

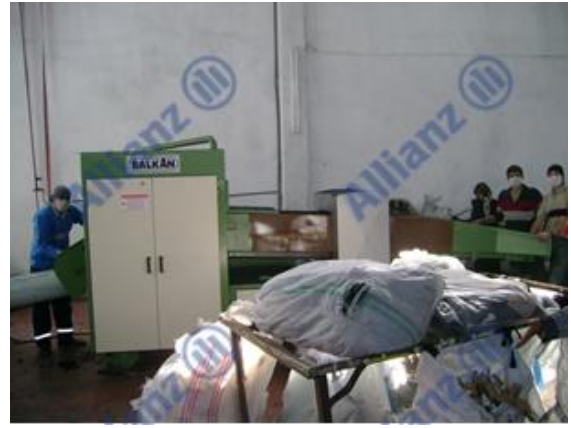
Resim 2 Kumaş geri dönüşüm tesisinden görünüm (balya makinesi)
